# Zustandserfassung von Spannungswandlern

**50-kV-Giessharzspannungswandler** | Betriebsgealterte 50-kV-Giessharzspannungswandler im Verteilnetz der BKW Energie AG werden bis Ende Jahr systematisch ersetzt. Das Sanierungskonzept basiert auf dem Komponentenstatus unter Berücksichtigung der Gesamtwirtschaftlichkeit.

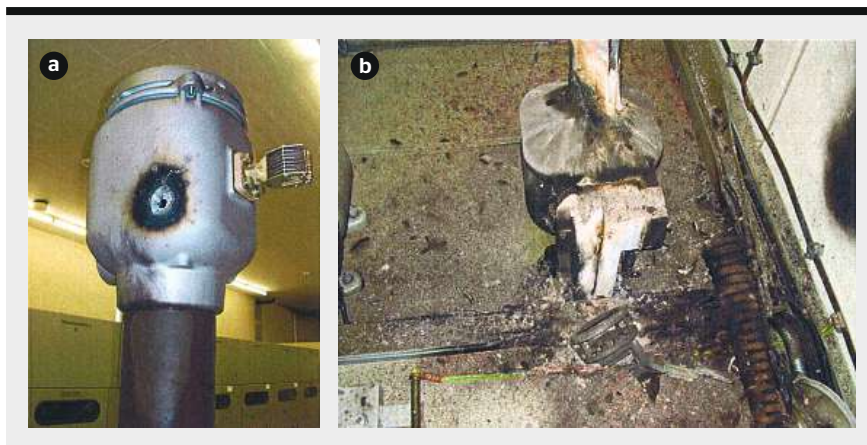
Seit Ende der 60er-Jahre sind bei verschiedensten Elektrizitätsversorgungsunternehmen in der Schweiz vermehrt unkontrollierte Ausfälle von Giessharzspannungswandlern, insbesondere bei Spannungsreihen über 24 kV, zu verzeichnen. Die Ausfälle, häufig begleitet von Kollateralschäden (Bild 1), stellen eine potenzielle Gefahr für das Betriebspersonal dar, wirken sich negativ auf die Versorgungssicherheit aus und führen zu hohen Sanierungskosten.

**Bild 1** Zerstörte 50-kV-Giessharzwandler des Typs VKE 52 (Moser & Glaser) in einem Unterwerk der BKW mit Kollateralschaden an benachbarten Komponenten.

Zurzeit werden die betriebsgealterten 50-kV-Giessharzspannungswandler der Defektklassen 3-5 gemäss Sanierungskonzept systematisch ersetzt. Für den Wandlerersatz wurden Ersatzprodukte gefunden, welche sich mit möglichst geringem Aufwand in die bestehenden Innenraumanlagen einbauen lassen. In Abweichung zur Stückprüfung gemäss IEC 61869-3 wurde eine verschärfte TE-Prüfung verlangt: 55 kV während 600 s: TE < 2 pC; 87 kV: TE < 25 pC. Das Projekt «Sanierung 50-kV-Giessharz-Spannungswandler» wird bis Ende 2017 abgeschlossen. Dann werden sämtliche potenziell kritischen Wandler ersetzt sein.

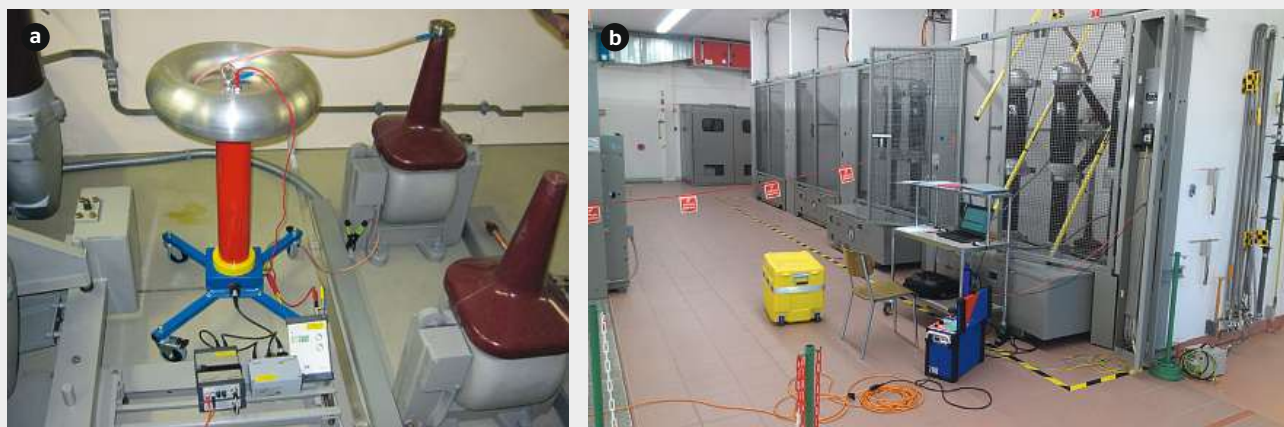
**Bild 4** Die frequenzvariable Erregung eines Wandler und Erfassung der TE mittels eines Koppelkondensators vor Ort in einem Unterwerk der BKW. Der Schaltwagen ist ausgefahren, die Primäranschlüsse sind gelöst und die Sekundärklemmen geöffnet.

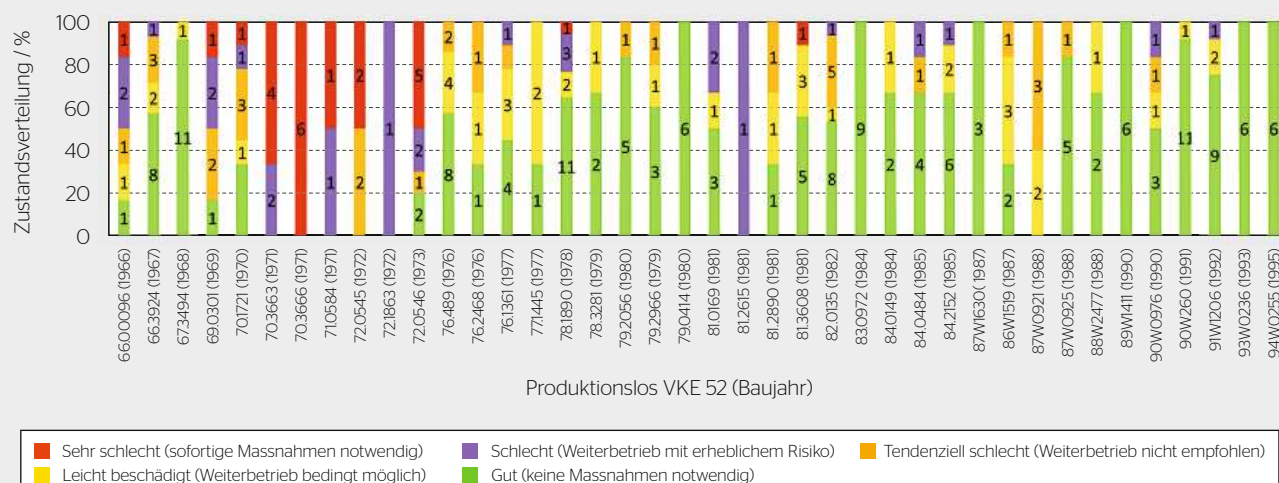
**Bild 5** Schadensstatistik der VKE-52-Giessharzwandler für verschiedene Produktionslose ab 1966 bis 1995. Die Zahlenwerte beziehen sich auf die Anzahl geprüfte Wandler.

Insgesamt wurden im Rahmen der BKW-Messkampagne 292 VKE-52-Giessharzspannungswandler in 26 Unterwerken gemessen. Davon wurden knapp 42 % als «leicht beschädigt» (Klasse 2) bis «sehr schlecht» (Klasse 5)

klassifiziert. Bei 170 Giessharzspannungswandlern konnte keine TE bis 110 % Überspannung nachgewiesen werden (Klasse 1).

Die nicht-normierte Zustandsverteilung (**Bild 5**) zeigt die Defektraten aufgetragen gegenüber Baujahr und Produktionslos. Die Zahlenwerte innerhalb der Balken geben die Anzahl ausgewerteter Giessharzspannungswandler wieder. Da die Anzahl ausgewerteter Wandler pro Produktionslos stark variiert (1 bis 17 Wandler), ist die statistische Signifikanz entsprechend unterschiedlich.

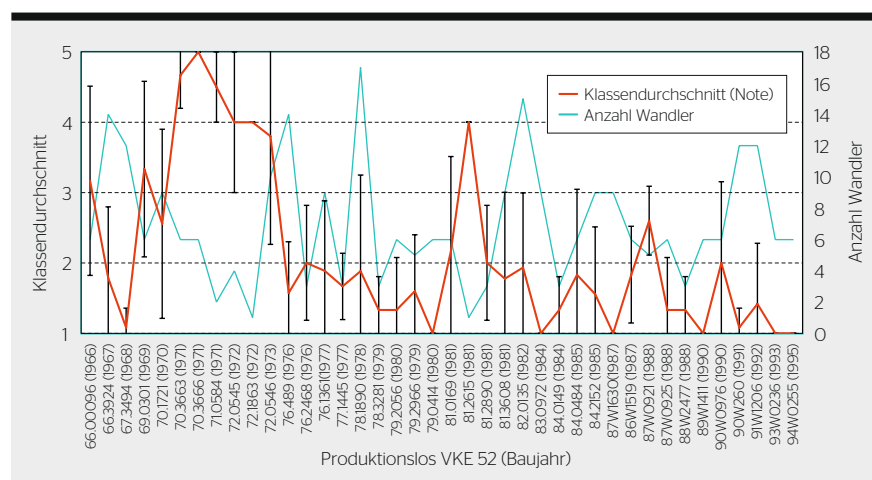
**Bild 6** Der Klassendurchschnitt wurde pro Produktionslos gebildet und stellt eine Durchschnittsnote dar (5 = sehr schlecht; 1 = gut). Die Fehlerbalken geben die Unsicherheit des Klassendurchschnitts wieder.

In **Bild 6** werden die Durchschnittsnoten 1–5 als Klassendurchschnitt wiedergegeben. Die Fehlerbalken stellen die Standardabweichung der Durchschnittsnoten dar und sollen die Unsicherheit des Klassendurchschnitts wiedergeben. Zunächst fallen die hohen Defektraten (bis 100 % defekte Wandler der Klasse 5) in den Produktionsjahren 1970–1973 auf. Die Defektraten sowohl vor 1970 als auch nach 1976 sind eindeutig tiefer und können mehrheitlich als konstant angesehen werden. Des Weiteren fällt auf, dass auch die Wandler, die zwischen 1976 und 1995 produziert wurden, keineswegs defektfrei sind. Im Hinblick auf die potenziellen Ursachen der Ausfälle erlaubt nun diese Schadensstatistik gewisse Aussagen.

Zunächst erscheinen Fremdeinwirkungen durch Blitzeinschläge oder Ferroresonanzen als eher unwahrscheinlich, da in diesem Fall eine relativ konstante Defektrate in den Jahren

1966–1995 zu erwarten wäre. Bei der Auslegung der Lagenisolation und der maximal zulässigen Feldstärke in der Isolation strebten die Hersteller in der Regel eine Lebensdauer von rund 30 Jahren an. Bei einer kontinuierlichen thermisch-elektrischen Alterung der Komponenten durch Zersetzung des Giessharzes wären somit ältere Wandler erwartungsgemäss deutlich häufiger von Defekten betroffen, was hier jedoch nicht nachgewiesen werden konnte (die durchschnittlichen Defektraten in den 60er-Jahren sind vergleichbar mit den Defektraten in den 80er- und 90er-Jahren).

Die Messergebnisse stützen vielmehr die These, dass betriebsgealterte Wandler ohne TE-Defekte auch nach 40–50 Jahren Betriebszeit keine Alterserscheinungen aufweisen und somit problemlos im Betrieb belassen werden können. In den 60er-Jahren, als PC-gestützte, numerische Auslegung und Berechnung der Wandler kaum möglich und dadurch die exakte Feldverteilung nicht bekannt war, wurden die Wandler mit entsprechenden Isolationsreserven gebaut, was ihre Robustheit erklärt. Anfang der 70er-Jahre begannen einige Hersteller, neue Prozesse und Materialien (giessharzimprägnierte Folien) einzusetzen. Im Zuge dieser Neuerungen wurden, unter anderem auch aufgrund der verbesserten Isolationsmaterialien, Design- und Materialoptimierungen eingeführt, welche zu höheren Feldstärken und somit einer höheren Anfälligkeit für TE führten.

Aus diesem Grund liegt die Vermutung nahe, dass die relativ hohen Defektraten Anfang der 70er-Jahre mit der Umstellung der Material- und Prozesstechnologie zusammenhängen. Später (ab 1974), als die Giessharz-Rezepturen weiter verbessert wurden und die Prozesstemperaturen präziser kontrolliert werden konnten (auf Bruchteile eines Grades), sanken die Defektraten wieder. Zum gleichen Zeitpunkt wurde die TE-Messtechnik vermehrt in der Qualitätssicherung eingesetzt. 1976 wurde sie zum Industrie-Standard. In der Folge konnten Qualität und Prozesstechnik besser gesteuert werden, was sich in der Statistik ab Mitte der 70er-Jahre bis heute niederschlägt. Trotzdem ist nicht auszuschliessen, dass vereinzelt auch Wandler neueren Produktionsdatums (vgl. beispielsweise den Klassendurchschnitt Produktionslos 1990

[Bild 6]) bereits signifikante Mängel (Zustandsklasse 3-4) aufweisen können.
