Unerwünschte Gleichströme

Herausforderungen im Tessiner Hochspannungsnetz | Bereits relativ kleine Gleichströme, beispielsweise durch Einstreuungen von Leistungselektronik, führen in Transformatoren zu höheren zusätzlichen Verlusten und zu erhöhten Geräuschemissionen. Die Ursachen können mit Messungen zwar ermittelt werden, ihre Behebung ist aber nicht immer einfach.

TEXT WALTER SATTINGER

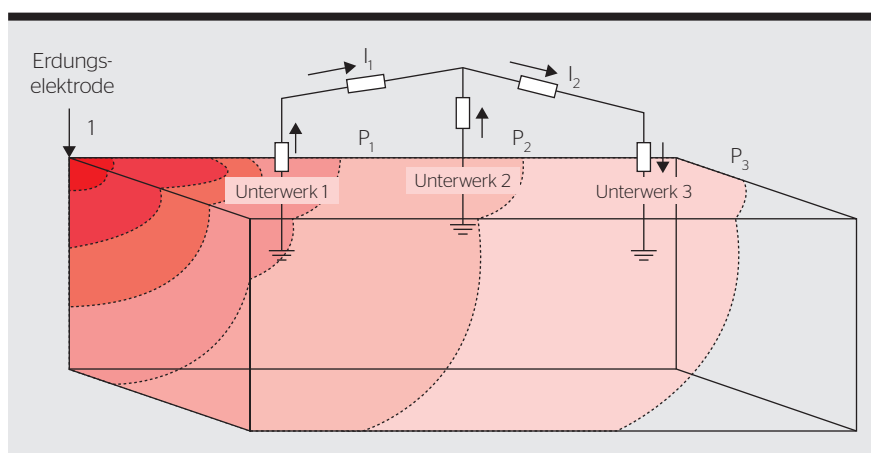
Als Ursache für die Gleichströme kommen einige Randbedingungen in Frage (Bild 1). Einerseits können Sonnenwinde oder Sonnenstürme verantwortlich gemacht werden, andererseits Einstreuungen von Leistungselektronik aus der unmittelbaren Nachbarschaft aufgrund der speziellen Bodenbeschaffenheit.

Bild 1 Prinzipiell mögliche Einstreumöglichkeiten von Gleichströmen im Netz.[1]

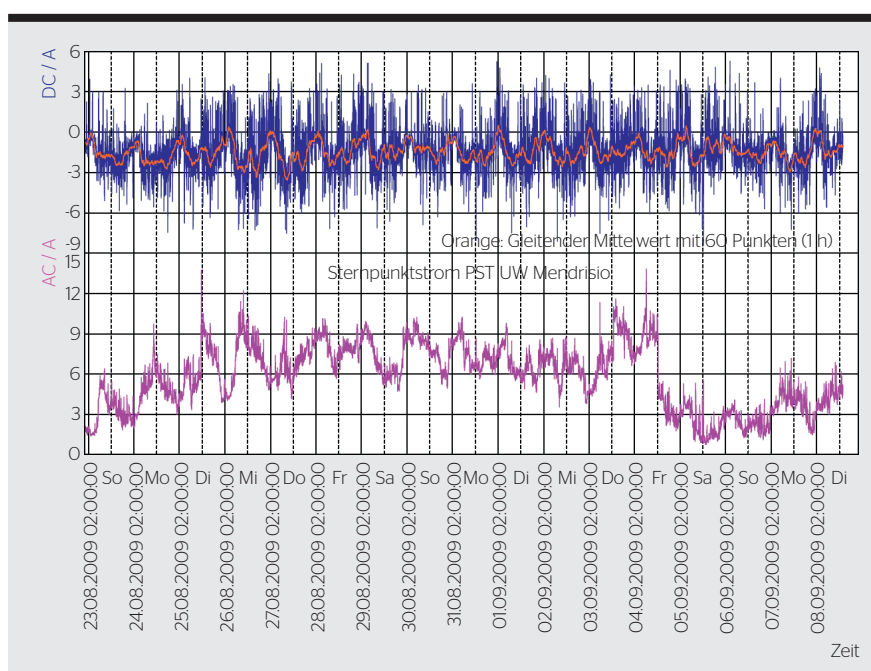
Gezielte Messungen wurden im Sommer des Jahres 2009 am damals neuen 400-MVA-Phasenschiebertransformator in Mendrisio durchgeführt. Sie haben die in Bild 2 dargestellten Ergebnisse geliefert. Dabei konnte als wahrscheinlichste Ursache der Betrieb der nahegelegenen italienischen Staatsbahnen ermittelt werden, denn sie werden mit Gleichstrom versorgt. Das täglich mehrfache An- und Abfahrprofil deutet weitgehend darauf hin.

Da in diesem Gebiet die Leitfähigkeit des Erdreichs relativ gering ist und die Schienenstränge der italienischen und schweizerischen Bahnen nicht vollständig und überall isoliert werden können, trägt der DC-Rückstrom der italienischen Bahn zu der unerwünschten Einstreuung in der Schweiz bei.

Bild 2 Verlauf des Sternpunktstromes des 400/150-kV-Transformators in Mendrisio über 16 Tage.[2]

Obwohl bei einigen Transformatoren bereits Sofortmassnahmen getroffen wurden, z.B. durch Einführung eines entsprechenden Erdungswiderstands im Sternpunkt, wird zurzeit in einer grösseren Runde über die Durch-

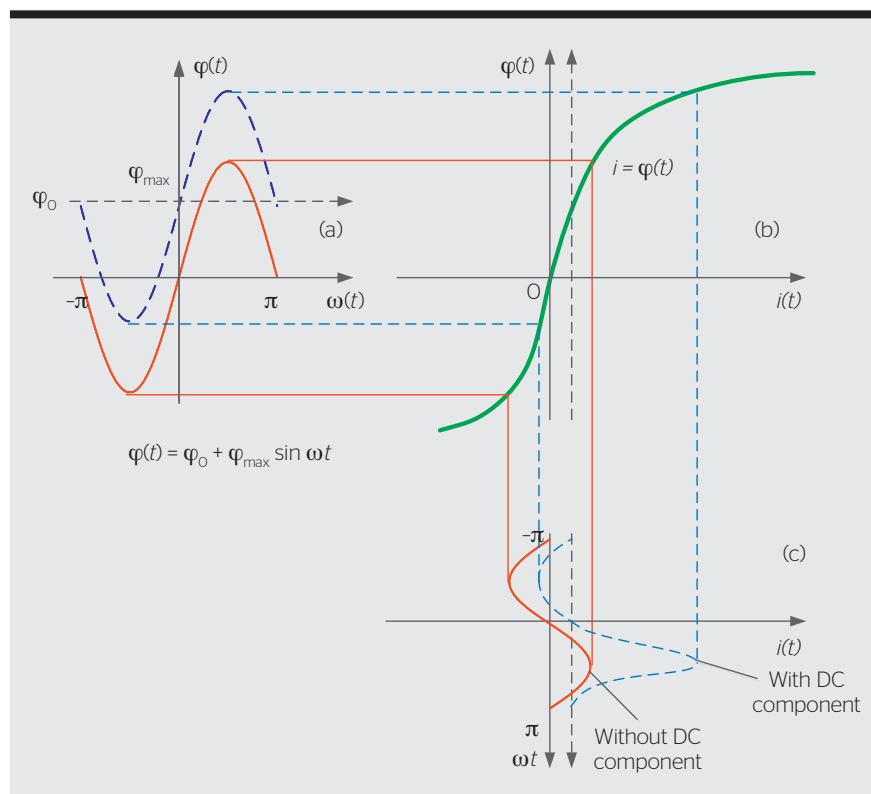
Der Mechanismus der im Transformator eintretenden Sättigung ist in **Bild 3** dargestellt. Die den Wechselströmen überlagerten Gleichströme führen dabei zu einer unsymmetrischen Magnetisierung des Eisenkerns mit nachfolgender Sättigung, die zu Zusatzverlusten (Wärme) und zusätzlicher Geräuschentwicklung führt.

Dies ist bei den heute gebauten Transformatoren besonders stark ausgeprägt, da für deren Eisenkern kaltgewalztes, kornorientiertes Elektroblech verwendet wird, das einerseits für geringere Leerlaufverluste verantwortlich ist, aber andererseits für eine Betriebsweise nahe des Kniefpunkts der Magnetisierungskennlinie ausgelegt ist. Dies hat dann leider auch zur Folge, dass schon ein geringer Gleichstromanteil zur asymmetrischen Halbwellen-Sättigung führt. Durch die so entstehenden erhöhten Streuströme kommt es neben lokalen Erwärmungen auch zur Bildung von Verzerrungen bzw. Oberschwingungen, was unter Umständen auch eine negative Beeinflussung der Schutzgeräte nach sich ziehen kann. Eine weitere Folge sind Vibrationen, die dann zusätzliche Geräusche erzeugen.

Bild 3 Transformatorsättigung beim Vorhandensein von Gleichströmen.[1]
