Laufradschwingungen sicher erkennen

Erkenntnisse aus Grimsel 2 | An den Laufrädern der Francis-Turbinen im Pumpspeicherwerk Grimsel 2 der KWO traten nach 30-jährigem Einsatz wiederholt Risse auf. Ein Forschungsprojekt zeigte, dass die entscheidende Schädigung der Räder nicht im Turbinenbetrieb, sondern während der Start- und Abstellvorgänge erfolgte. Wie lassen sich solche Probleme untersuchen und entschärfen?

MAXIMILIAN TITZSCHKAU, PETER DÖRFLER

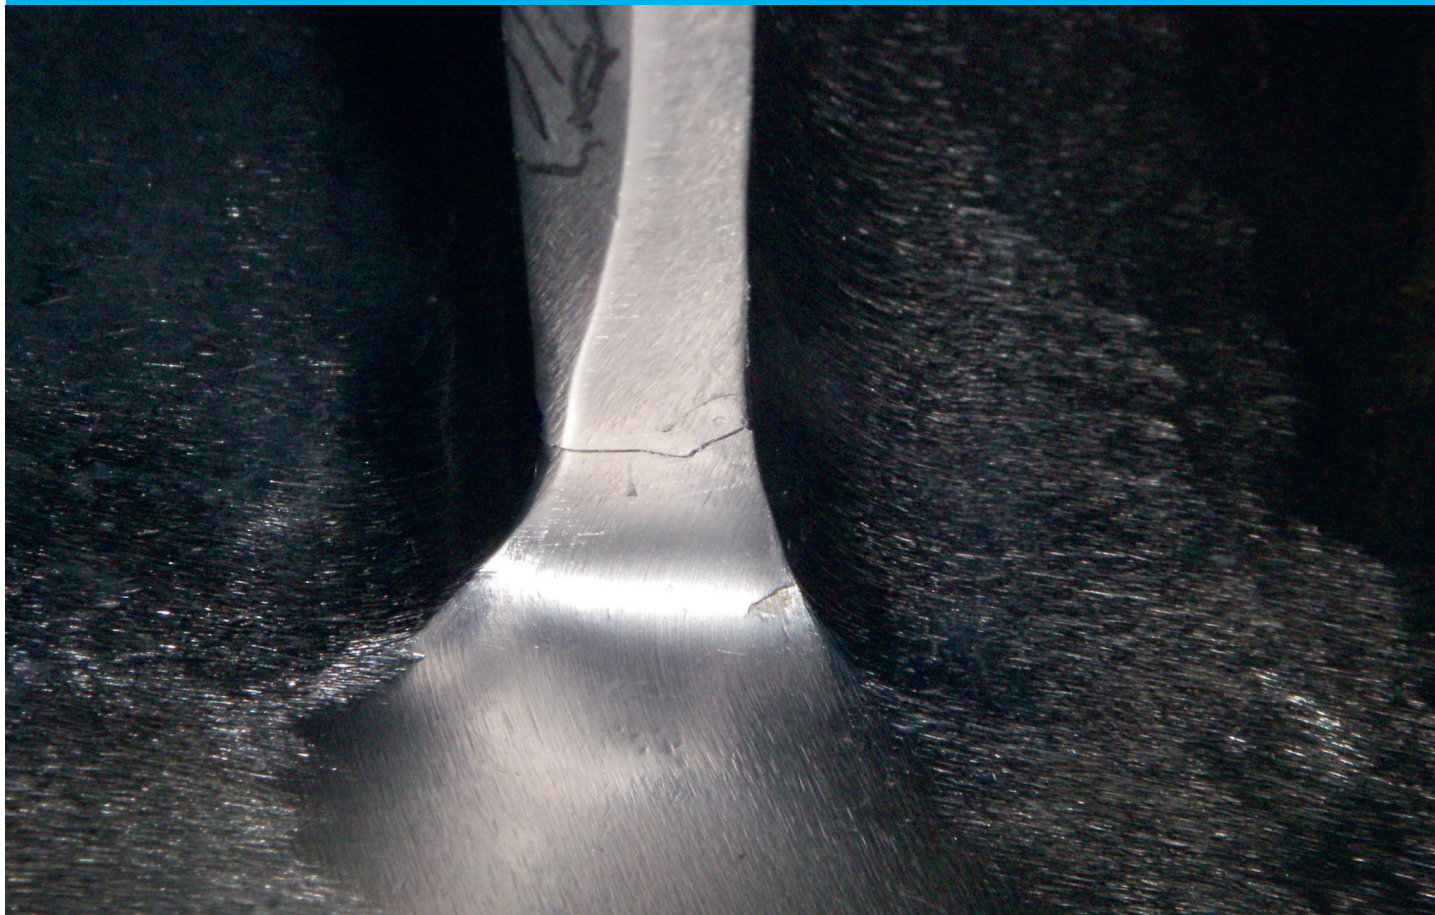
Ermüdungsrisse infolge hochfrequenter Wechselbeanspruchung.

gingen immer an der Austrittskante an, im Übergangsradius von der Schaufel zur Nabe, und wuchsen entlang diesem. Ab einer gewissen Risslänge wanderten sie dann in das Schaufelblatt hinein.

Diese Risse wurden jeweils im eingebauten Zustand mit artfremdem Schweißgut repariert, um einen sicheren Betrieb bis zur nächsten planmäßigen Revision zu ermöglichen. Bei diesen Revisionen wurde das Reparaturschweißgut an allen Laufrädern entfernt und die Schaufelfussradien von 5 mm auf 12 mm vergrößert. Dennoch traten auch bei diesen modifizierten Laufrädern wieder Risse auf. Für die KWO folgte daraus, dass die Laufräder ungewöhnlich früh das Ende ihrer Lebensdauer erreicht hatten, und sie plante deren Ersatz.

Nettodurchfluss vorliegt. Die in dieser Publikation gefundenen Schwingungssignaturen entsprachen exakt denjenigen von Grimsel 2. Tatsächlich konnte in der Folge das Schwingungsproblem an den Grimsel-Laufrädern durch eine Korrektur des Profils der Schaufelaustrittskanten nachweislich eliminiert werden [5]. Für die Definition der neuen Austrittskante waren die Arbeiten von Zobeiri [7] sehr hilfreich.

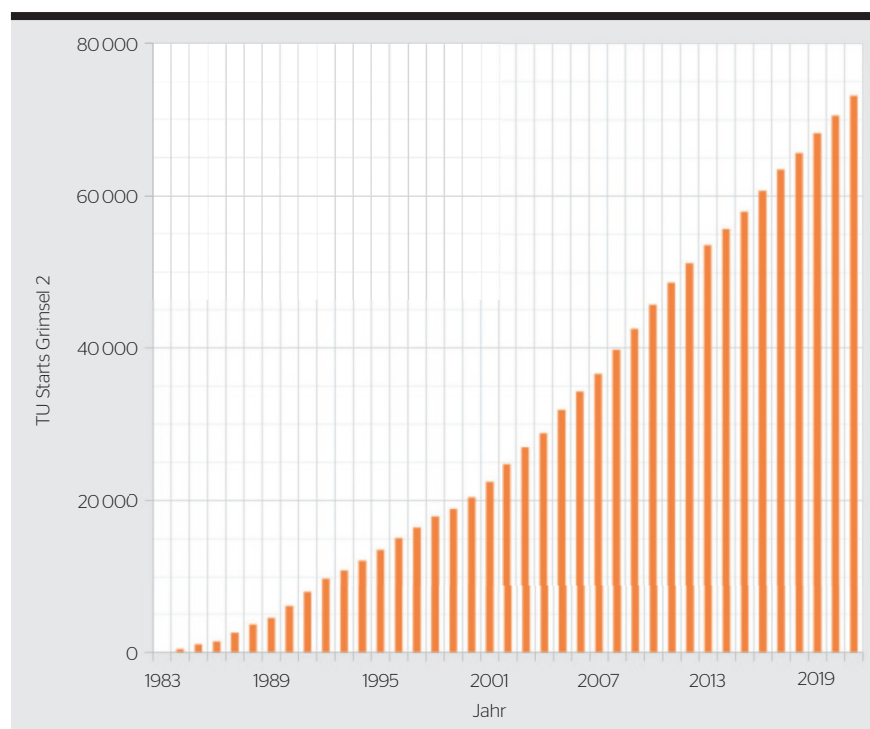
Bild 1 Kumulierte jährliche Anzahl Turbinenstarts des Kraftwerks Grimsel 2 von 1983 bis 2021.

Im Austausch mit Anlagenbetreibern, Hochschulen und Turbinenlieferanten stellte sich heraus, dass insbesondere der transiente Betrieb die Lebensdauer der Laufräder verkürzt. KWO verfügte bereits über einschlägige Erfahrungen mit Dehnungsmessungen an Peltonlaufrädern und die dafür erforderliche Ausrüstung. Man sah vor, hochauflösende Dehnungsmessungen am Laufrad durchzuführen, mit Fokus auf transiente Betriebszustände. Eine Untersuchung des Betriebsverhaltens der Maschinen, insbesondere der Häufigkeit von Starts und Stopps, untermauerte diese Vorgehensweise. Die Anzahl der jährlichen Start-Stopp-Vorgänge blieb bis Ende der 1990er-Jahre annähernd konstant, nahm dann aber deutlich zu und hatte sich bis 2015 mehr als verdoppelt (Bild 1). Zudem

zeigte es sich, dass die jeweils ersten Risse an allen Laufrädern nach einer vergleichbaren Anzahl von rund 15 000 Start-Stopp-Vorgängen auftraten.

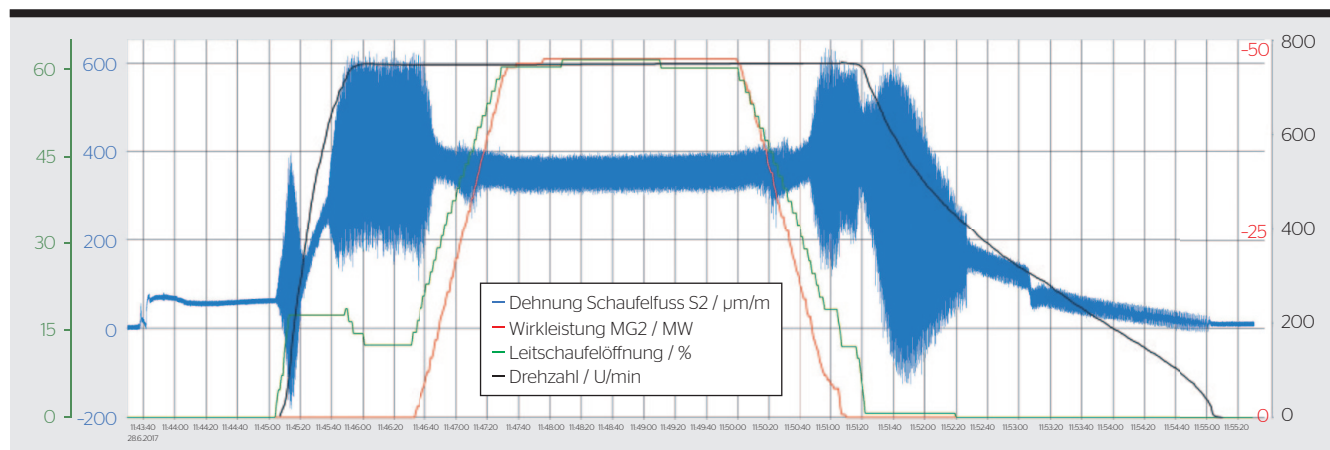
Bild 2 zeigt beispielhaft den Spannungsverlauf am Übergang von der Schaufel zur Nabe sowie einige

Betriebsparameter während eines Start- und Stoppvorgangs sowie bei mittlerer Teillast. Die Messkampagne bestätigte, dass im stationären Netzbetrieb bei keiner Last, auch nicht bei tiefer Teillast, unzulässige Belastungen auftreten. Sehr hohe Spannungsamplituden fanden sich jedoch im Leerlauf und noch höhere während des Auslaufvorgangs beim Abstellen der Turbine.

Dies entsprach den Erwartungen insofern, als dadurch die Schädlichkeit der transienten Betriebszustände bewiesen war. Es überraschte jedoch, dass die maximalen Belastungen bei geschlossenem Leitapparat während des Ausdrehens der Maschine auftraten. Gemäss der Auswertung hatten die Schwingungen sowohl am Laufrad als auch an den feststehenden Teilen eine Frequenz von 611 Hz, sowohl im Leerlaufbetrieb als auch während des Auslaufvorgangs bei stark abfallender Drehzahl. Diese Frequenz entspricht der 48,9-fachen netzsynchronen Drehfrequenz. Eine begleitende Modalanalyse im Rahmen des Flexstor-Projekts hatte unter anderem Eigenschwingungen des Laufrads entsprechend der 47- und 49-fachen Drehfrequenz ergeben.

Bild 2 Wechselbeanspruchung der Laufschaufelwurzel an Schaufel 2 während eines Lastzyklus.

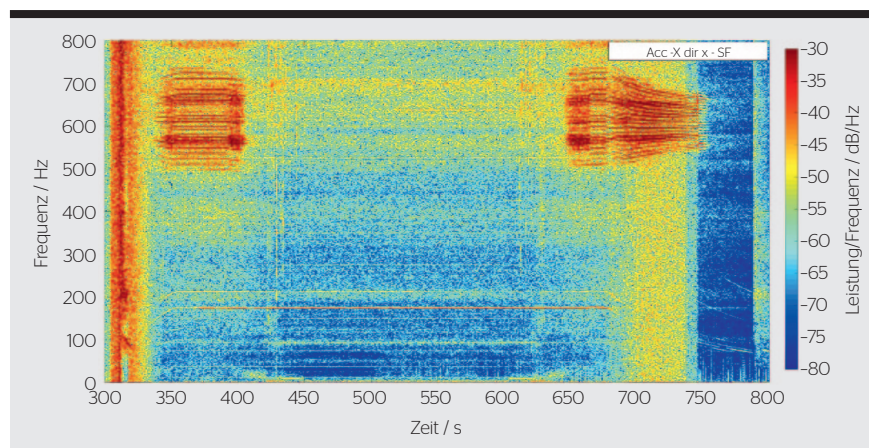
Wichtiger war es, den Unterschied zwischen den Spektren am Laufrad und am feststehenden Gehäuse zu beachten. Auf beiden Seiten der jeweiligen Eigenfrequenz befinden sich zahlreiche Seitenbänder, deren Frequenzen sich von der Eigenfrequenz um ganzzahlige Vielfache der momentanen Drehfrequenz unterscheiden. In den gut aufgelösten Spektrogrammen (Bild 3) sind diese Seitenbänder deutlich erkennbar. Im Vergleich zur Eigenfrequenz sind sie am Laufrad sehr schwach, am Gehäuse jedoch von vergleichbarer Intensität. Dieses Merkmal erwies sich später bei anderen Anlagen als wichtige Hilfe zur Diagnose der Schwingungsursache.

Bild 3 Spektrogramm [4] der Beschleunigung während des Lastzyklus von Bild 2. Man beachte die Distanz der Seitenbänder im Auslaufvorgang.
