# Hagelschäden an Photovoltaikanlagen

**Analyse des Grosshagelereignisses im Sommer 2021** | Hagelereignisse bergen ein signifikantes Risiko für PV-Anlagen. Eine umfassende Untersuchung des Grosshagelsommers 2021 in der Schweiz hat gezeigt, dass viele Schäden auf den ersten Blick unsichtbar bleiben, die Leistung aber langfristig reduzieren können. Ein genauer Blick ist daher unerlässlich.

ALEXANDRE VOIROL

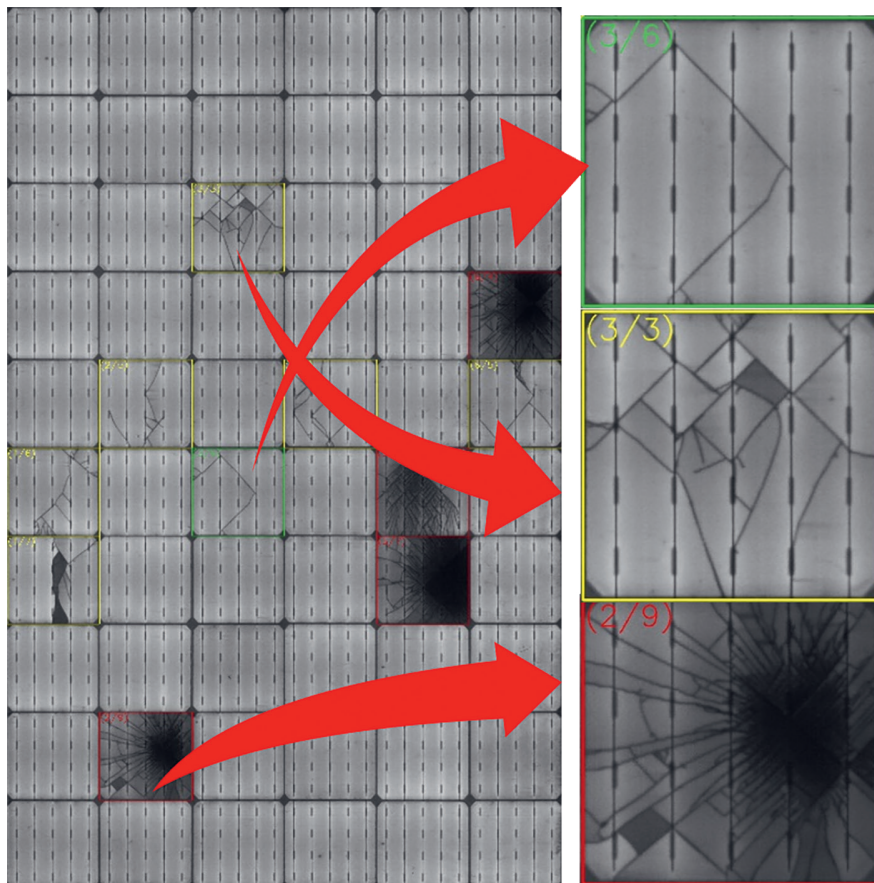
Die mit dem PV-Labor getesteten Module können anhand der EL-Bilder in verschiedene Kategorien eingeteilt werden (**Bild 3**). Zunächst werden die einzelnen Zellen der Module entsprechend der potenziell durch die Risse abgetrennten Zellfläche in eine von vier Kategorien eingestuft. Zellen mit maximal 1% potenziell

**Bild 3** Einteilung der Zellen nach zukünftig potenziell abgetrennter Fläche [3].

abgetrennter Zellfläche werden grün markiert. Zellen mit einer zukünftig potenziell inaktiven Fläche von 1 bis 10% werden gelb markiert und Zellen mit sehr kritischen Rissen und einer potenziell abgetrennten Zellfläche von mehr als 10% rot markiert. Danach werden die Module basierend auf der Anzahl defekter Zellen in den Kategorien Grün, Gelb und Rot in die Modulklassen A bis D eingeteilt. Dies erfolgt gemäss den Kriterien in **Tabelle 1** [4].
