# Zustandserfassung von Spannungswandlern

**50-kV-Giessharzspannungswandler** | Betriebsgealterte 50-kV-Giessharzspannungswandler im Verteilnetz der BKW Energie AG werden bis Ende Jahr systematisch ersetzt. Das Sanierungskonzept basiert auf dem Komponentenstatus unter Berücksichtigung der Gesamtwirtschaftlichkeit.

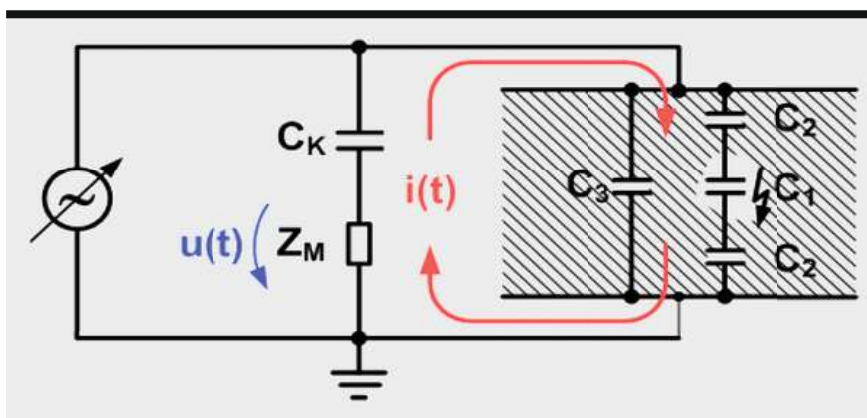
**Bild 2** Vereinfachtes Ersatzschaltbild einer TE-Messung. Ein Defekt (Lunker) im Isolationssystem wird als Kapazität  $C_1$  nachgebildet. Die Ausgleichströme  $i(t)$  können über einen Koppelkondensator  $C_K$  und eine Messimpedanz  $Z_M$  erfasst werden.

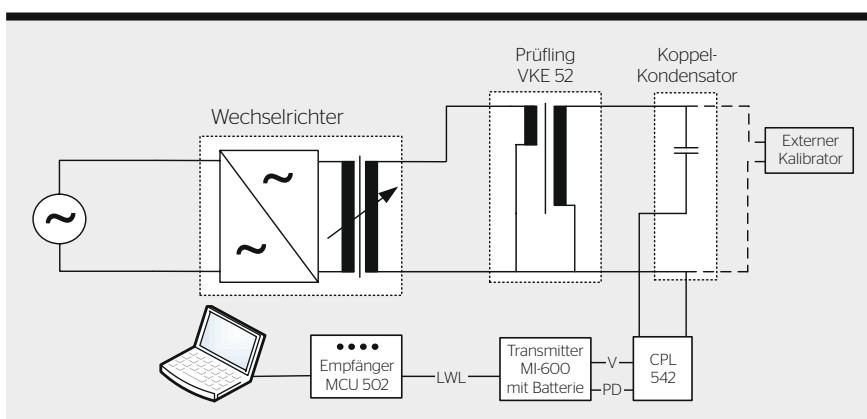
**Bild 3** Frequenzvariable Erregung von der Sekundärseite eines Giessharzwandlers mit TE-Messung auf der Primärseite.
