Konsequenzen einer mangelhaften Kontrolle

Gerichtspraxis | Wenn auf einer Baustelle Kabel verlegt werden, müssen sie geprüft werden. Bei Unfällen, die durch korrekte Prüfungen hätten verhindert werden können, droht den an den Kontrollen beteiligten Personen nicht nur eine Geld- oder Freiheitsstrafe, sie müssen auch mit Schadenersatz- und Genugtuungsforderungen rechnen. Ein Beispiel aus der Praxis illustriert dies.

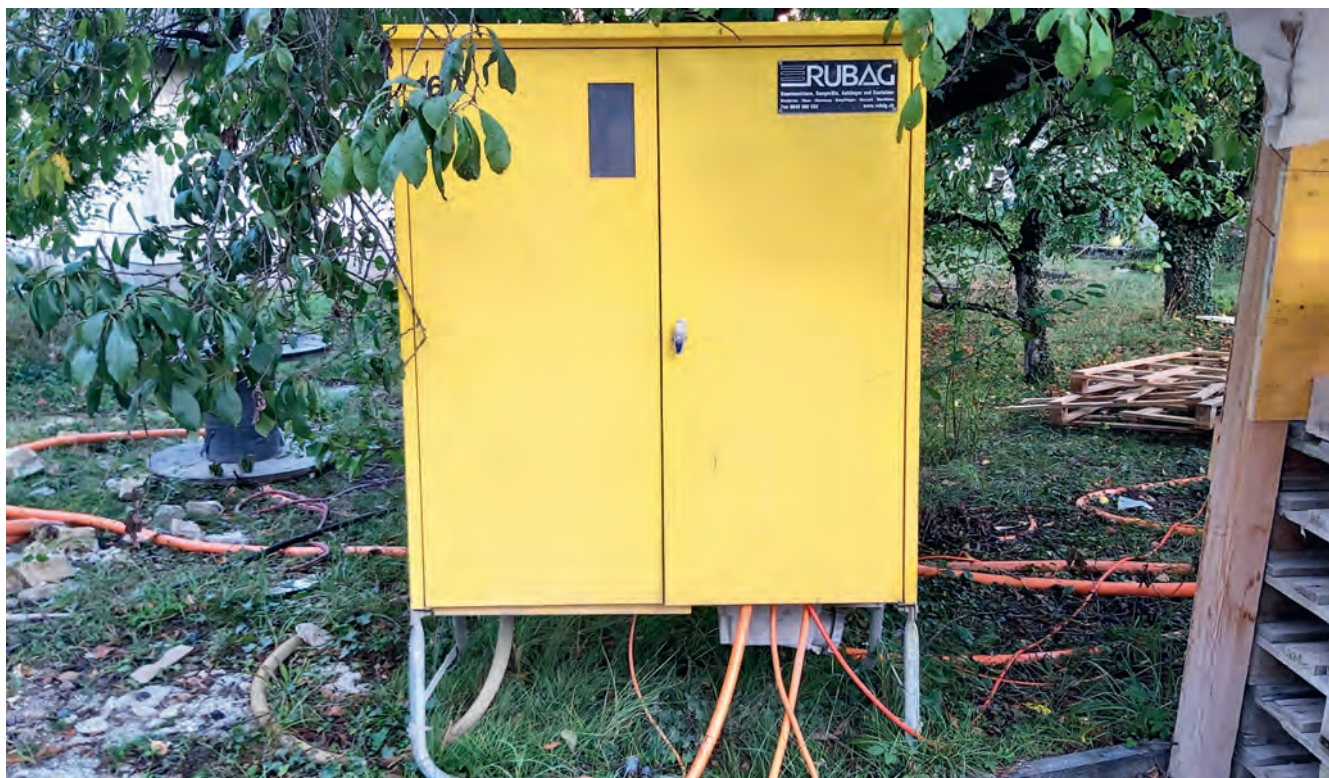
Das Kabel führte vom Innenbereich über einen Lichtschacht in den Aussenbereich. Weil sich das Lichtschachtgitter

verschoben hat, entstand ein Spalt zwischen dem Gitter und der Schachturnrandung, die eine Absplitterung aufwies. Durch diesen Spalt hat der Baumeister das Elektrokabel gezogen. Später wurde ein Baugerüst erstellt. Eine Fussstütze des Baugerüsts wurde auf dem Lichtschachtgitter befestigt. Eine Schalttafel zwischen dem Gerüstfuss und dem Lichtschachtgitter schützte dabei das Lichtschachtgitter mechanisch.

Durch die Abstützung des Baugerüsts auf dem Lichtschacht wurde das TT-Kabel gequetscht. Die Quetschung und die brüchige Isolation des TT-Ka-

bels verursachten einen kleinen Riss in der Kabelisolation, der dazu führte, dass das Lichtschachtgitter unter Spannung gesetzt wurde.

Das Gericht kam zum Schluss, dass mit einem flexiblen Zuleitungskabel (NIN 7.04.5.2.2) dieser Unfall hätte verhindert werden können. Es war der Auffassung, dass bei einer korrekt durchgeführten Erstprüfung und Schlusskontrolle das falsch verwendete Kabel entdeckt worden wäre. Dabei hätten die beiden Elektrofachkräfte auch die mechanische Einwirkung des Schachtdeckels auf das Kabel sehen müssen (Sichtprüfung).
