Der Druckschacht des Gelmersees wird saniert

Innovative Verfahren setzen Parallelisierung ein, um die Erneuerung zu beschleunigen

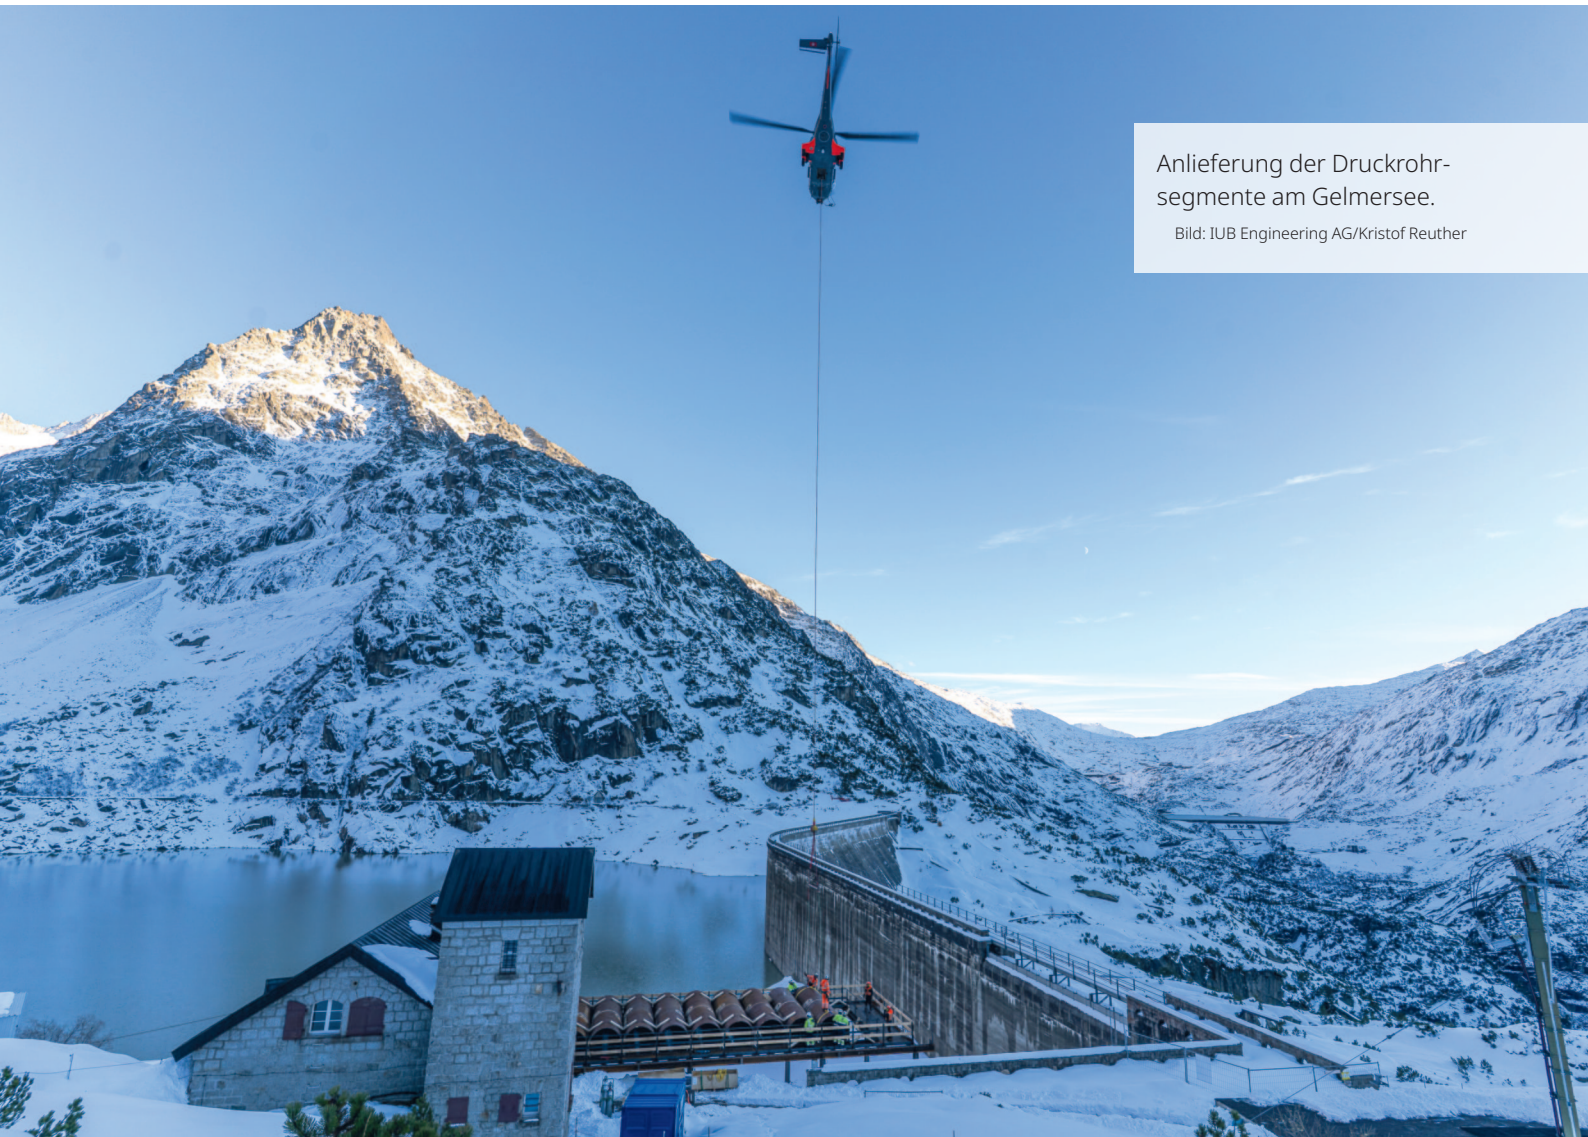
Anlieferung der Druckrohrsegmente am Gelmersee.
Bild: IUB Engineering AG/Kristof Reuther

Diese Variante ermöglicht nicht nur das Arbeiten im Druckschacht an zwei Orten gleichzeitig, sondern auch, dass die Rohrstücke für die untere Hälfte nicht mit Helikoptern hinaufgeflogen werden müssen. Diese Aufteilung führt aber dazu, dass die Segmente unterschiedlich lang gewählt werden mussten. Lkw können Rohre von 10,5 m transportieren, während der Super Puma Segmente von maximal 7 m schafft, die 3,5 t wiegen. Er holt die Rohre in der Gersteneegg beim Räterichsbodensee ab und fliegt sie zum Gelmersee.

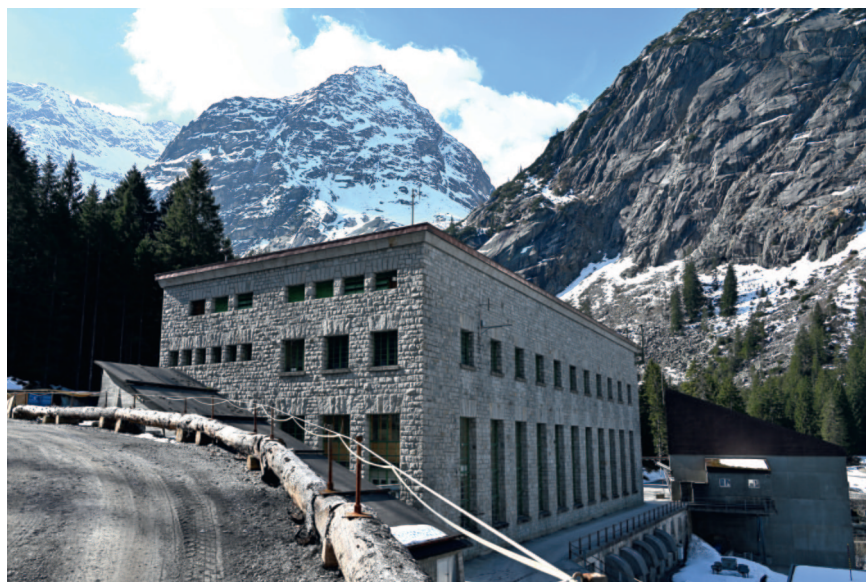
Das Kraftwerk Handeck mit der neu für die Sanierungsarbeiten gebauten Transportstrasse links.

des Kraftwerks möglichst kurz halten. Der Stollen hat rund 4 Mio. CHF gekostet, da hat sich jeder Franken gelohnt. Das spart einen kompletten Jahreszyklus Betriebsunterbruch.» Der neue Zugangstollen führt mit einer Steigung von 13 % zur Kaverne in der Mitte des Druckschachts. Er ist so ausgeführt, dass er die Gelmerbahn dreimal unterirdisch kreuzt, und muss genügend gross sein für die Lastwagen mit den Rohren und dem Beton.

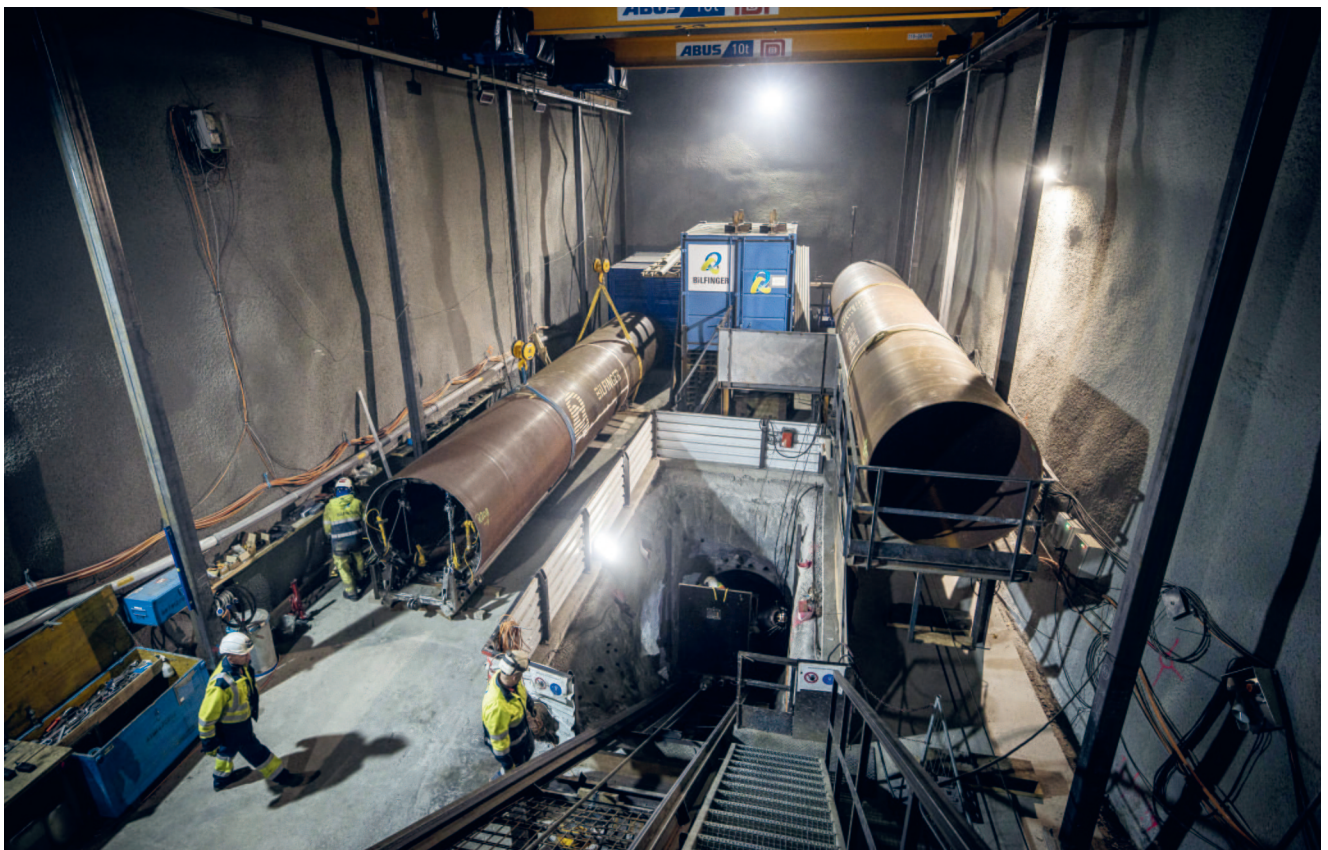
Neu erstellte Kaverne in der Mitte des Druckschachts.

ein neues Verfahren eingesetzt: Über eine Halbschale fliesst der Beton hinunter und füllt den Ringspalt zwischen altem und neuem Druckrohr. Der dünnflüssige Beton für das Ausbetonieren wird von fünf Lastwagen abwechselungsweise der Betonpumpe in der Kaverne des Zugangsstollens zugeführt. Die Pumpe fördert den Beton hinauf bis zur Gelmerseehöhe. Dieser Prozess darf nicht unterbrochen werden, damit es keine Komplikationen gibt, wenn Luft in die Pumprohre gelangen würde. Für den Fall, dass das Druckrohr reissen sollte, wurde sicherheitshalber ein zweites installiert.

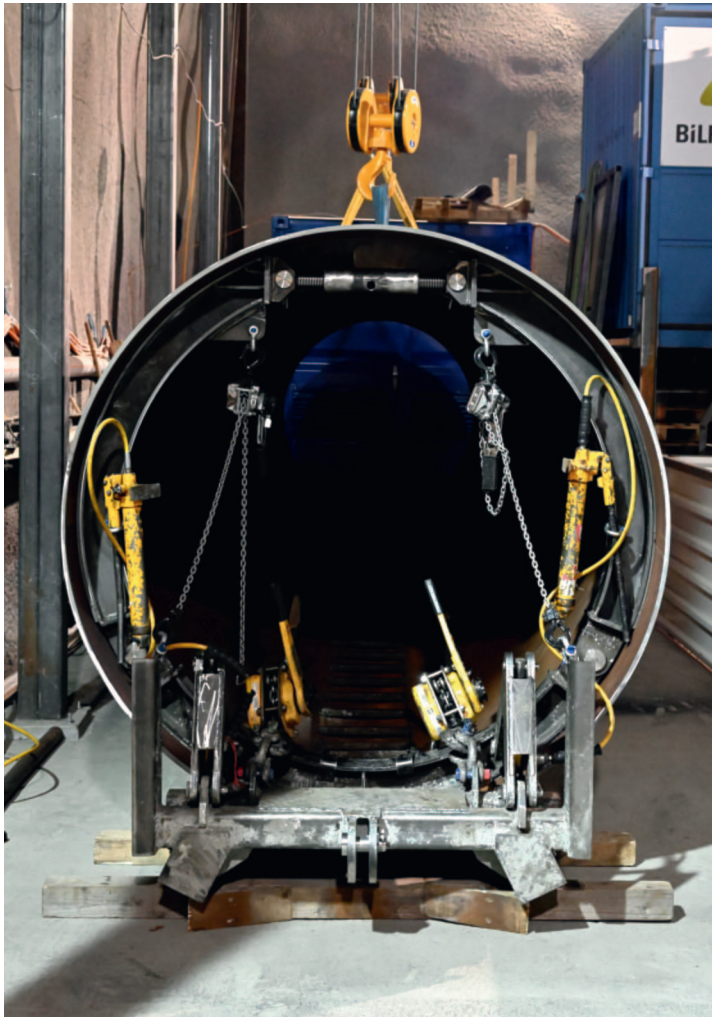
Neues Druckrohrstück mit Druckmanschette.

Für das Ausbetonieren werden die neuen Druckrohre temporär mit Druckmanschetten ausgestattet, damit es keine Deformationen durch den Druck des flüssigen Betons gibt. Nach Aushärten des Betons werden die Manschetten wieder entfernt.
